## DESPOBLACIÓN Y PÉRDIDA PATRIMONIAL EN EL ALTO JUBERA\*

SERGIO LARRAURI REDONDO\*\*

### RESUMEN

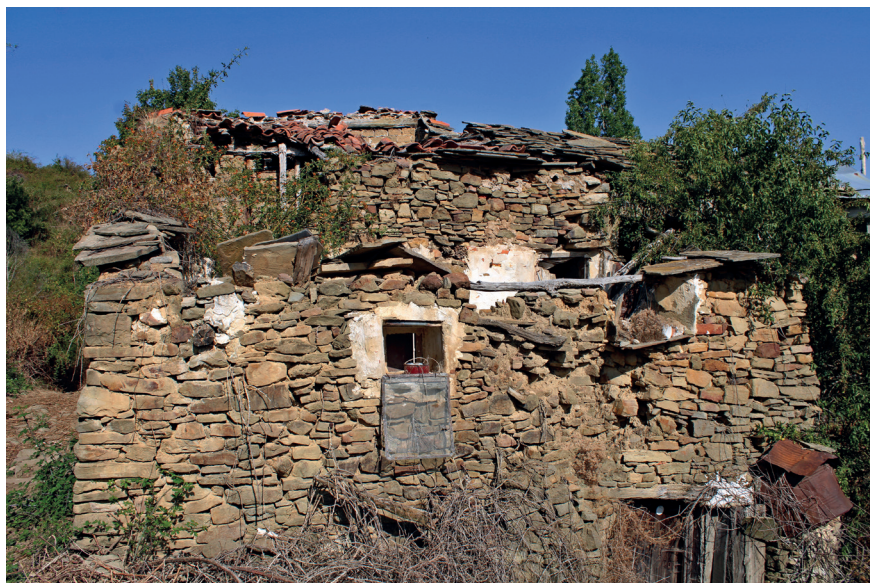
Lám. 4. Arquitectura tradicional doméstica en ruinas. Bucesta.

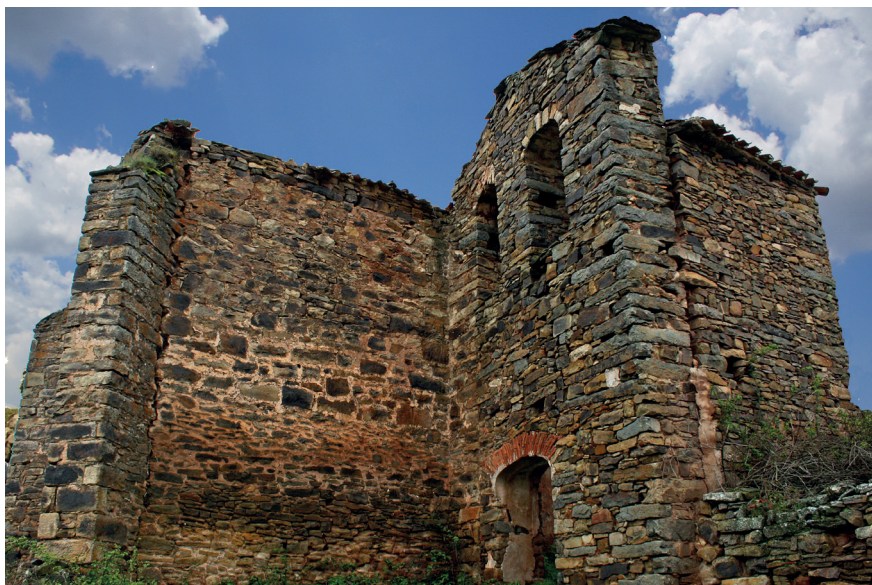
Lám. 8. Exterior de la iglesia de La Magdalena. La Monjía.

Lamentablemente son numerosos los bienes de esta tipología de inmuebles abandonados, semidestruidos o en ruina. Se deben destacar las antiguas iglesias parroquiales de las localidades actualmente deshabitadas como La Monjía -La Magdalena- (Larrauri, León y Gonzalo, 2018) (Lám. 8) o Ribalmagullo<sup>9</sup> -Santiago- (Moya y Arrúe, 2008, Tomo II, pp. 539-541) (Lám. 9). Ambos edificios demandan medidas urgentes para evitar su colapso estructural. La rotura y caída de cubiertas, desprendimientos en muros, agrietamiento y desplazamiento de fábricas, la masiva presencia de maleza o la pérdida de cohesión estructural son algunas de las principales lesiones que expresan a simple vista dichos templos.

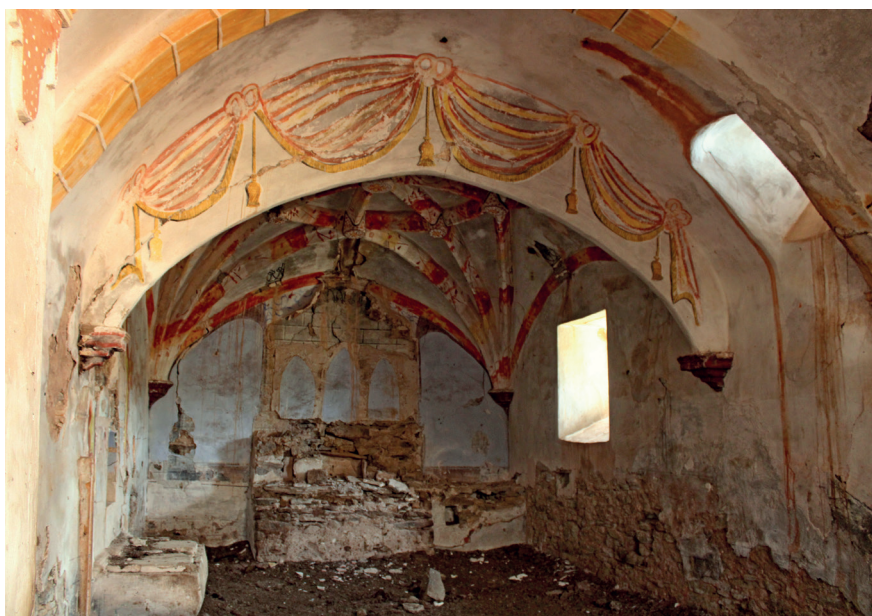
Lám. 9. Interior del templo de Santiago. Ribalmaguillo (2021).

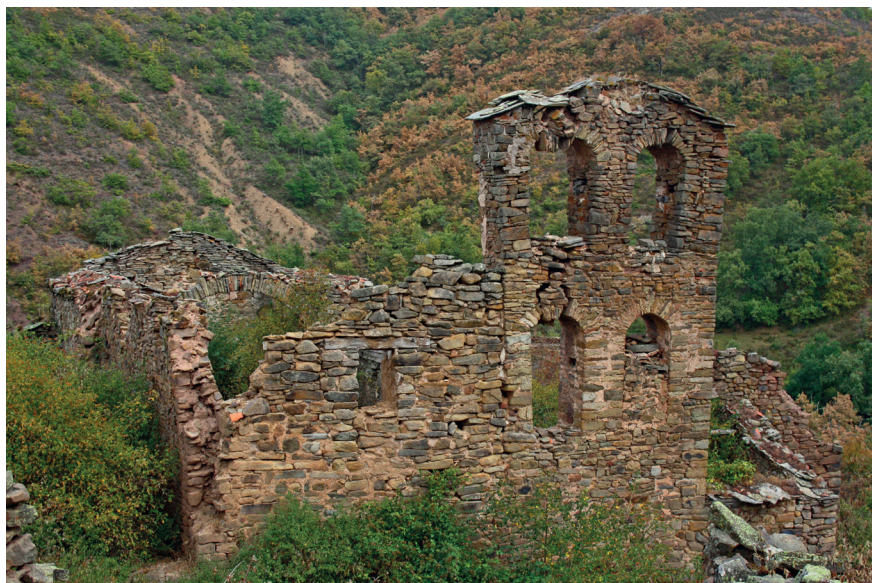
Lám. 10. Vista de la iglesia de San Miguel. Reinares (2017).

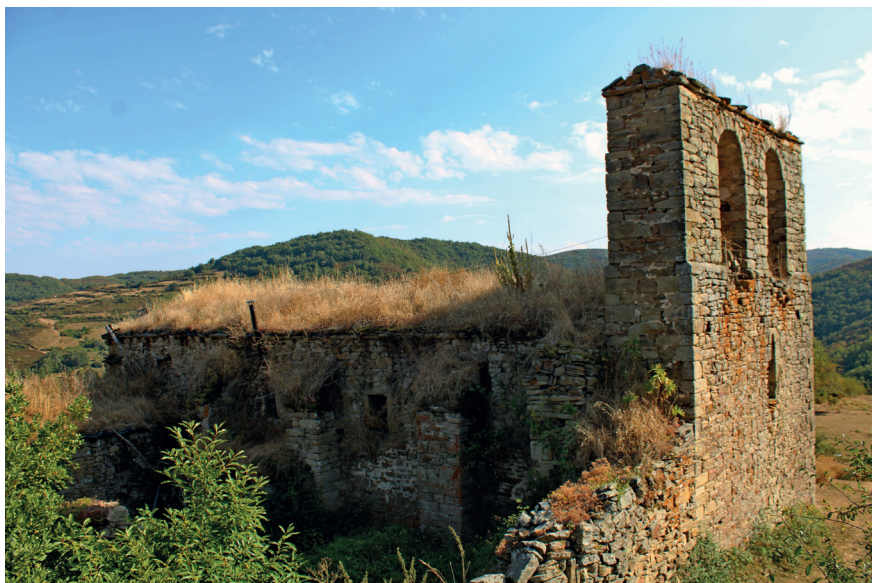
Lám. 11. Ermita o iglesia antigua de Bucesta.

Otro despoblado, Bucesta, cuenta con la curiosidad de poseer dos iglesias. La más reciente y modesta, dedicada Santa María, se encuentra en un calamitoso estado de conservación acosada además por una exuberante masa vegetal extramuros. La antigua parroquia de Santa María la Vieja (Moya y Arrúe, 2008, Tomo I, pp. 204-206) –también conocida como la ermita– es un buen edificio de origen románico tardío que hoy en día tiene un uso particular (Lám. 11). Se trata de un caso excepcional. La Diócesis lo cedió por un período de años con algunas condiciones como garantizar su conservación y no dañar ni perjudicar la fábrica existente. En la actualidad el templo forma parte de una parcela a modo de “casa de campo” junto con huertas y zonas estanciales.

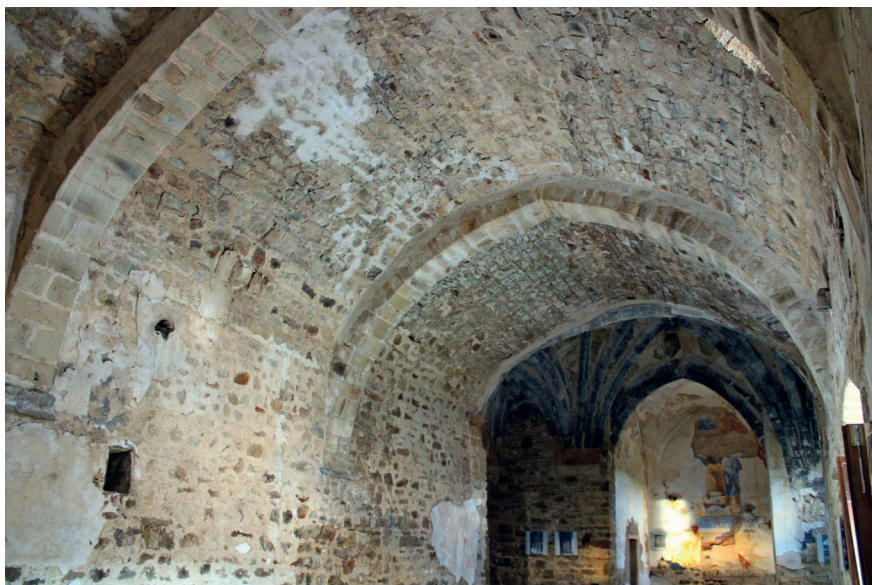
Lám. 12. Nave de la iglesia de La Asunción. La Santa.

La excelente iglesia de La Asunción de La Santa (Moya y Arrúe, 2008, Tomo II, pp. 357-362), despoblado próximo a la divisoria con el Camero Viejo, tiene más suerte. Gracias al esfuerzo y empeño ímprobo de los hijos y descendientes de la localidad, a través de la Asociación Sociocultural de la Ermita de Santa Ana (Reinares, S., Galilea, I. y Martínez, J., 2010), fue hace pocos años parcialmente restaurada (Ramírez, 2013) (Lám. 12). Los proyectos ejecutados tratan de garantizar su integridad estructural y poner medios para su conservación preventiva. Su intervención pretendía ser más ambiciosa ya que otro de sus objetivos consistía en adecuarla para nuevos usos: por una parte, disponer en la torre de unos espacios habilitados como albergue de paso montaño y, por otra, utilizar la nave como recinto socio cultural.

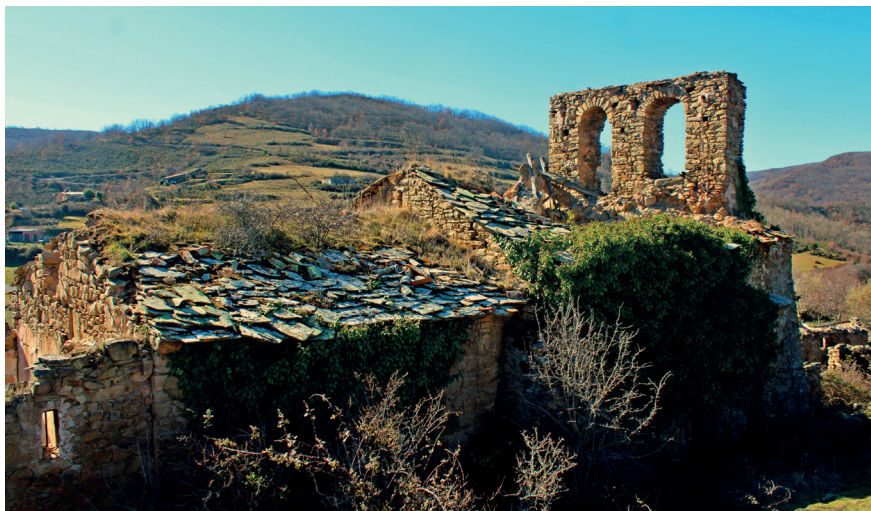
El templo de San Juan Bautista en El Collado (Moya y Arrúe, 2008, Tomo I, pp. 303-306), otro ejemplo de bella factura de románico tardío rural, también exhibe un crítico estado de conservación, circunstancia que se

ha agudizado notablemente en los últimos tiempos (Lám. 13). Igualmente sucede en la más modesta parroquial de Santa Ana, de Valtrujal, levantada en medio del barrio oriental de este encantador despoblado a media ladera (Lám. 14).

Lám. 13. Iglesia de San Juan Bautista. El Collado.

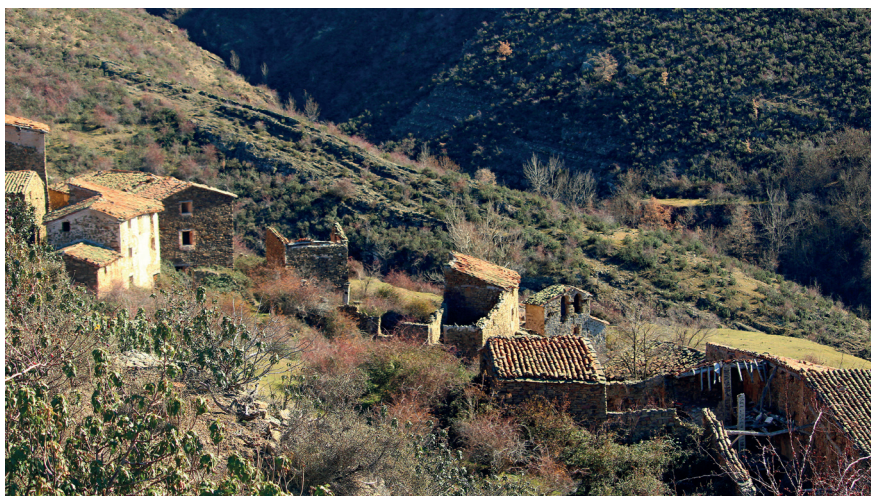
Lám. 14. Barrio este de Valtrujal. Sobre el caserío asoma la espadaña de la iglesia de Santa Ana.

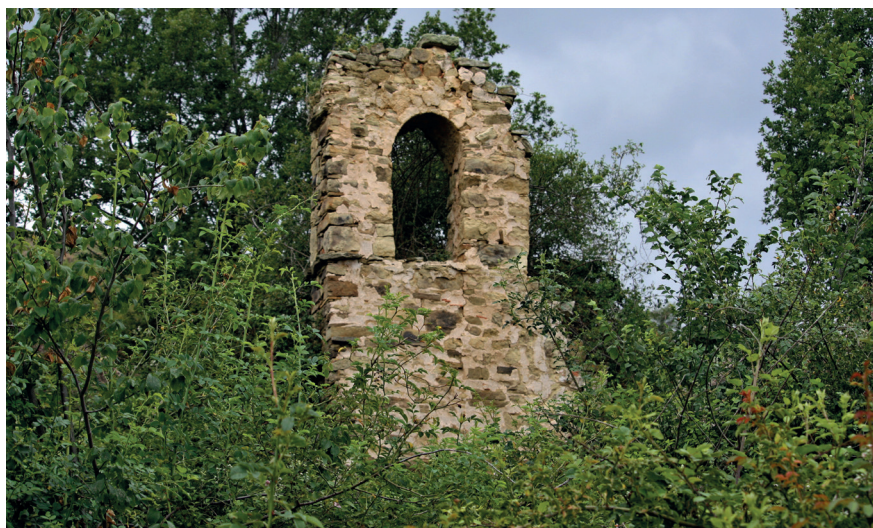
Las antiguas parroquiales de los despoblados de Oliván –San Sebastián-, Buzarra –Santiago- o Dehesillas –Santa Catalina- (Lám. 15), más sencillas que las anteriores, son las peor conservadas de la comarca encontrándose en buena parte desaparecidas, con sus fábricas abatidas y devoradas bajo una profusa vegetación.

Lám. 15. Espadaña de la iglesia de Santa Catalina. Dehesillas.

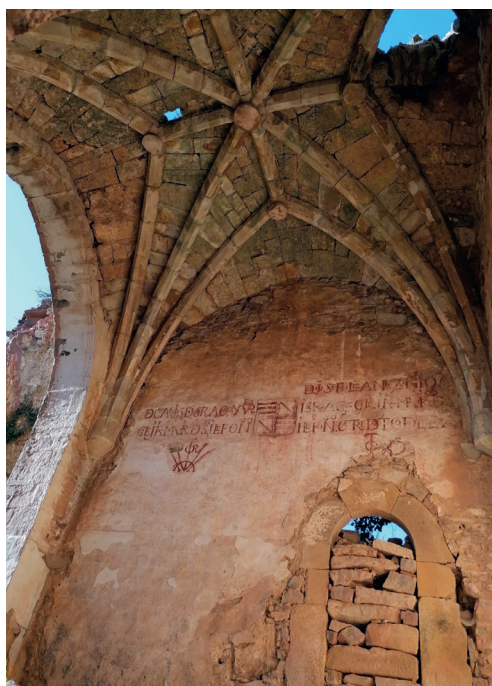
se contempla como una “elegante y fotogénica ruina” (Lám. 17). Su estado de conservación es pésimo, sin la zona de los pies y apenas cubierta, lo que se traduce en su paulatino abatimiento. De hecho recientemente, durante el confinamiento Covid -abril de 2020- saltó una aciaga noticia al respecto: las fuertes lluvias habían provocado el hundimiento de la bóveda de la nave (Sáinz, 2020). Lluve sobre mojado.

Lám. 17. Cabecera de la iglesia de Santa María. Robres del Castillo.
